Landkreis Havelland
 Der Landrat

Tag des offenen Denkmals, 14. Sept. 2008

Außenbefunde am Schloss Ribbeck

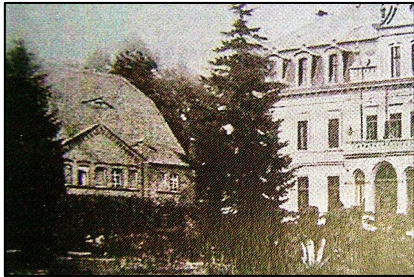
2. Nördliches Nebengebäude

Das auf einem Lageplan von 1834 als Stall bezeichnete, heute verlorene Gebäude, erscheint im späten 19. Jhds als zweigeschossiges Backsteingebäude mit hohem Ziegeldach.

Die Fassade ist reich gegliedert und ähnlich dem alten Herrenhaus mit einem Giebdreieck betont. An der Nord-Ost-Seite befand sich eine Teilunterkellerung. Die Fundamente bestehen im Gegensatz zum Herrenhaus aus Feld- und Ziegelsteinen.

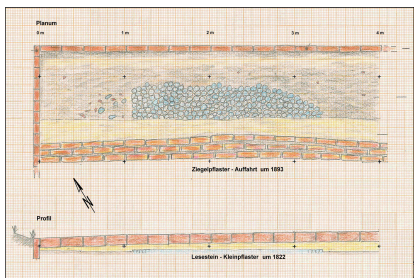
3. Eingangsrampe von 1893

Beim Umbau des Herrenhauses wurde 1893 die Auffahrtssituation für den Haupteingang in gleicher Art an der Westseite erbaut, wie sie vormalig auf der Ostseite bestanden hatte. Dabei

wurde das ehemalige Hopfpflaster überbaut. Reste davon konnten 2007 freigelegt werden.

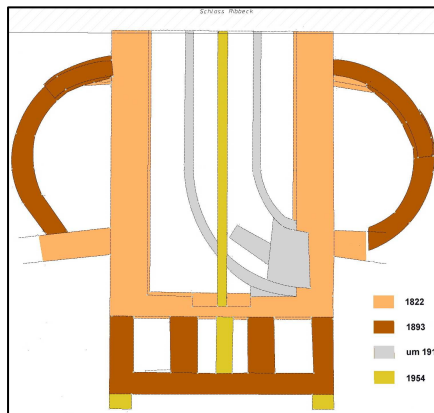
5. Eingangsrampe von 1822

Auf der Ost-Seite befand sich der ehemalige Haupteingang des Herrenhauses von 1822. Er bestand aus zwei leicht bogenförmigen Auffahrtsrampen. Der Bereich vor dem Eingang war durch ein Tonnengewölbe unterkellert. Dieser Keller hatte eine Verbindung zu einem Tonnengewölbe unter dem Wohnhaus. Da die Keller unterschiedliche Höhen haben, ist der Keller unter dem Wohnhaus älter. Wahrscheinlich stammt er von einem Vorgängerbau.

1893 wurden die Auffahrtsrampen abgetragen und der Eingangsbereich zu einer Terrasse umgestaltet. Zur Wahrung der Proportionen wurden zwei bogenförmige Terrassenerweiterungen beiderseits des Kellergewölbes angesetzt. Der Terrassenkeller wurde Anfang des 20. Jh. als Fasslager genutzt. Dazu wurde eine

Fassrollanlage eingebaut. Beim Umbau des Wohnhauses zu einem Pflegeheim 1954 wurde der Gewölbekeller zerstört und die Treppenanlage erneuert.

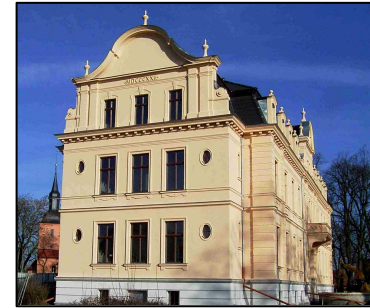
6. Südliches Treppenhaus

Das Herrenhaus von 1822 besaß kein Obergeschoss. Erst beim Umbau von 1893 wurde ein Treppenhaus für die obere Etage erforderlich. Im Foyer entstand ein repräsentatives Treppenhaus. Für die Bewirtschaftung wurde an der Südseite ein

Treppenhaus angebaut. Es wurde harmonisch an den Gesamtbau angefügt. Bei den Sanierungsmaßnahmen konnten Baubefunde des Herrenhauses von 1822 festgestellt und teilweise wieder sichtbar gemacht werden. Direkt an der westlichen Gebäudefront verläuft ein gemauerter Abwasserkanal der die Abwässer vom Gebäude wegleitete. Im Bereich der südwestlichen Gebäudefront des Anbaues befindet sich eine Fundamentverlängerung mit einer nach Süden verlaufenden Mauer, deren Funktion unbekannt ist.

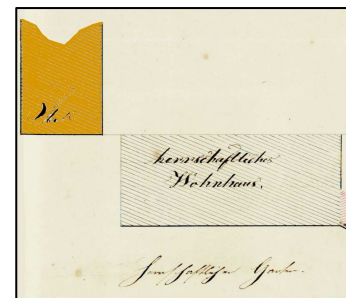
7. Südliches Hofgebäude

Vom südlichen Hofgebäude sind keine Abbildungen bekannt. Auf dem Lageplan von 1834 wird es als Stall bezeichnet. Bei Erdarbeiten wurden Gebäudefundamente entdeckt. Es besteht aus Feldsteinen im unteren Bereich und Ziegelsteinen im aufgehenden Mauerwerk, ähnlich wie bei dem nördlichen Nebengebäude. Es ist vermutlich älter als das Herrenhaus.
